**Neue Natursteinrestaurierungsergebnisse und messtechnische Erfassungen
sowie Sanierungsbeispiele**

Tagung am 25. März 2011 in Stuttgart

Die Betonsäule “éléments interchangeable” (1961) von Hans Arp Einführung – Problemstellung – Restaurierung

von Tobias Hotz

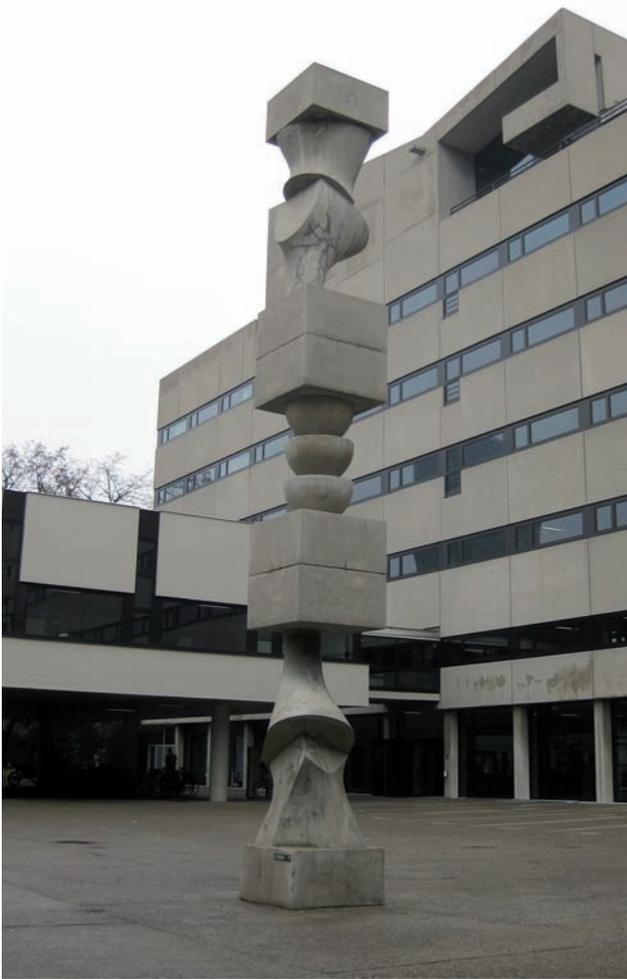
Abb. 1: Die 8,40m hohe „Bausteinsäule“ ist in der Mitte der Würfel konstruktiv in drei Hauptsegmente unterteilt. Das unterste wiederholt sich im obersten, jedoch auf den Kopf gestellt und um 90° gedreht.

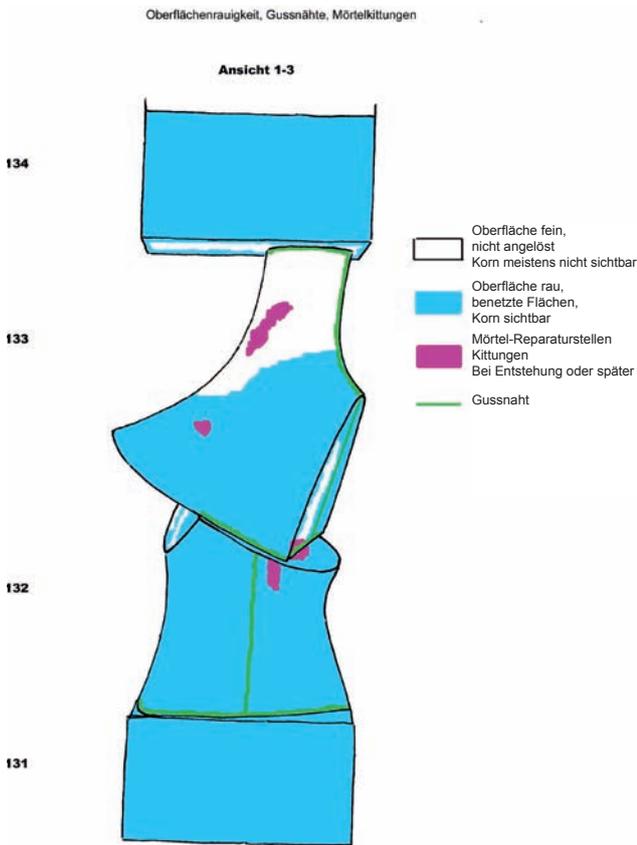
Abb. 3: Kartierung der Oberflächenbeschaffenheit sowie der Gussnähte und Giesskorrekturen.

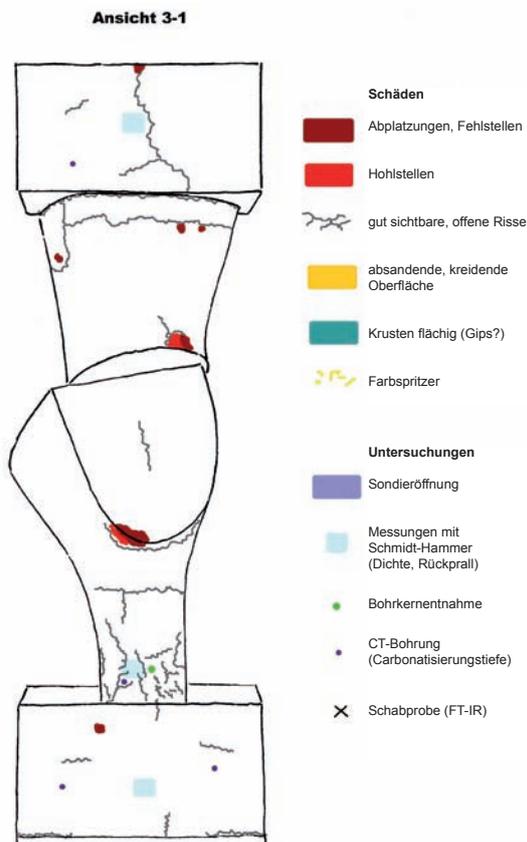
Abb. 4: Kartierung der Schäden und Verortung der Untersuchungsmethoden.

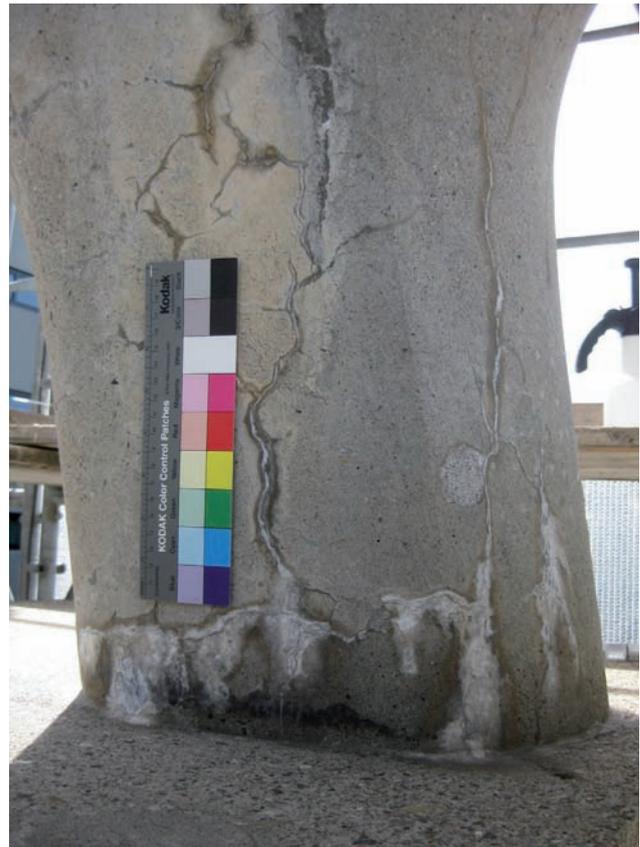
Die „Krankheit“ Alkali-Kieselsäure-Reaktion AKR
Die Untersuchungsergebnisse 2009 haben gezeigt, „...dass die an der Arpsäule beobachteten Schäden in erster Linie auf die Wirkung einer Alkali-Kieselsäure-Reaktion (kurz AKR) zurückzuführen sind.“ [GERDES, 2009].

Zur Erklärung der AKR aus [PECK ET AL. 2008]: Die AKR im Beton ist eine chemische Reaktion von reaktiven Kieselsäuren in Gesteinskörnungen, die in bestimmten geologischen Vorkommen enthalten sein können. Diese reaktiven Silikate können bei entsprechenden Umgebungsbedingungen mit den Alkalihydroxiden (NaOH, KOH) in der Porenlösung des Betons chemisch reagieren. Bei der Reaktion entsteht ein Alkali-Kieselsäure-Gel, das durch weitere Wasseraufnahme quillt und damit zu inneren Druckzuständen und zum „Treiben“ führen kann. Erscheinungsbilder einer schädigenden AKR sind charakteristische Risse, weiße Ausblühungen und Aussinterungen sowie Abplatzungen (Abb. 5, 6).

Abb. 5: *Typisches Bild einer ablaufenden Alkali-Kieselsäure-Reaktion AKR: Charakteristische Risse, weiße Ausblühungen und Aussinterungen sowie Abplatzungen.*

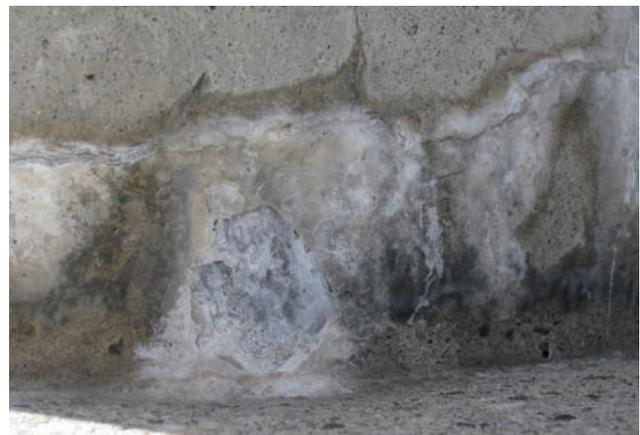
Abb. 6: *Detail der Krusten und Ausblühungen aus Abb. 5.*

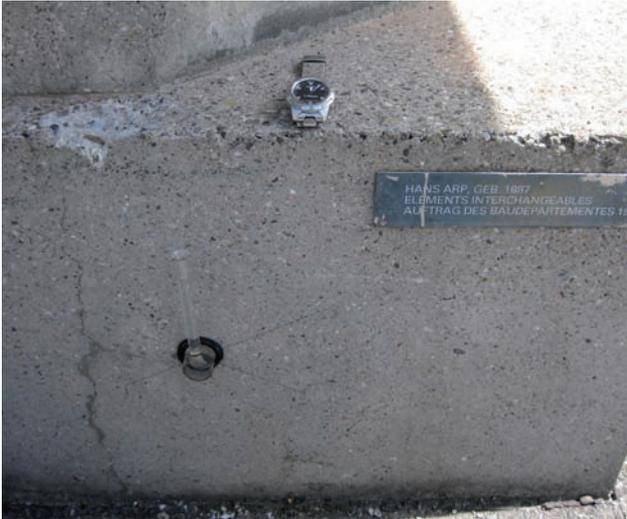
Pos.-Nr.	1	2	3	4	5	6
w-Wert kg/m ² h ^{0,5}	0.49	1.25	0.99	1.99	0.49	0

BLIEFERT ET AL. [1997] definiert die w-Werte von >2,0 als stark saugend, ≤2,0 als wasserhemmend, ≤0,5 als wasserabweisend, ≤0,001 als wasserdicht. Die unterschiedliche Wasseraufnahme kann grundsätzlich mit der lokal unterschiedlichen Porosität des Betons erklärt werden. Diese entsteht beim Gießvorgang und ist eine Folge des mehr oder weniger guten Verdichtens/Fibrierens. Bei Pos.-Nr. 4 verläuft ein Haarriss durch die Messfläche, über welchen natürlich mehr Wasser abgeführt wurde. Pos.-Nr. 6 liegt zu unterst, nur ca. 25 cm über dem Boden. Hier können weitere Einflüsse wie Spritzwasser, frühere Behandlungen etc. vermutet werden.

Abb. 7: *w*-Wert Messung mit dem Karstensen Prüfröhrchen. Vor allem im unteren Bereich der Säule gab es viele Abplatzungen (z. B. an der Kante links oben), die vorwiegend wegen der früheren Parkplatzsituation entstanden sind.

Nach der Hydrophobierung lagen sämtliche Messwerte (auch Nr. 4) bei Null, was zu erwarten war. Es wird aufschlussreich sein, die Messungen in ca. 3–5 Jahren als Monitoring-Maßnahme zu wiederholen, um möglicherweise einen Rückgang der hydrophoben Wirkung festzustellen.

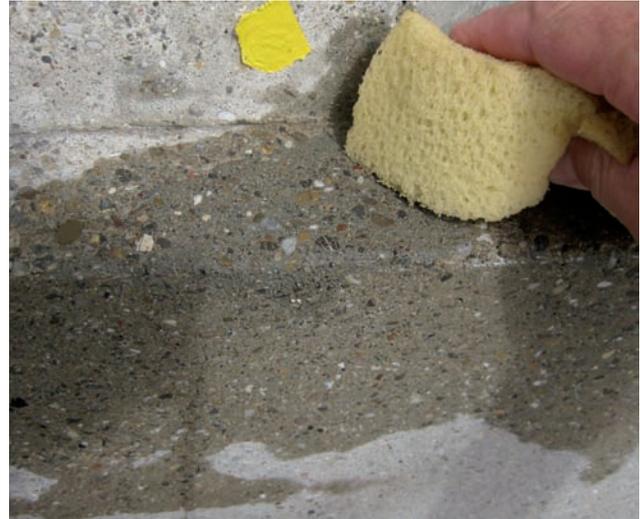
Abb. 9: *Fehlstelle* aus Abb. 7. Der Betonersatzmörtel wurde in Korn und Oberflächenstruktur jeweils der unmittelbaren Umgebung angepasst.

Abplatzungen und Fehlstellen wurden mit einem selbst gemischten Mörtel aus Zement und diverser Sand-Kies-Fractionen ergänzt. Die verschiedenen Korngrößen passte man einerseits in der Mischung, andererseits in Struktur und Auswaschungsgrad während der Nachpflege, jeweils der direkten Umgebung an (Abb. 9).

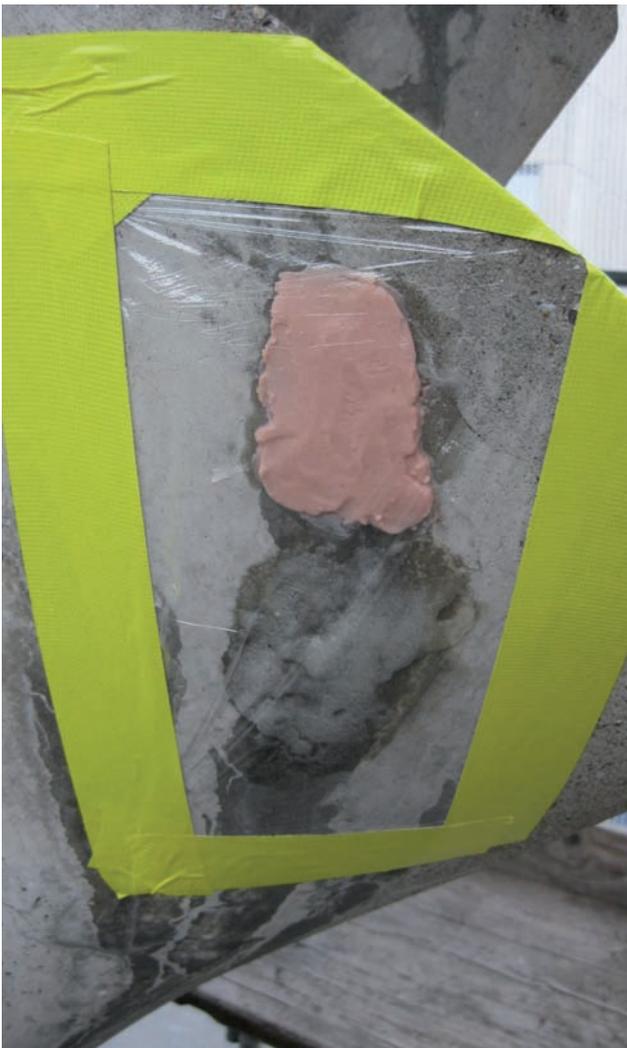
Abb. 8: *Reduktion der Krusten und Verfärbungen, u. a. mit reaktiven Kompressen.*

Je nach Art und Dicke der Krusten und Verfärbungen wurden verschiedene Verfahren, teilweise in Kombination, angewendet:

- Feinmeißel/Skalpell (mechanisches Schaben)
- Reaktive Kompressen (Ionentauscher/Komplexbildner) (Abb. 8)
- Partikelstrahlgerät

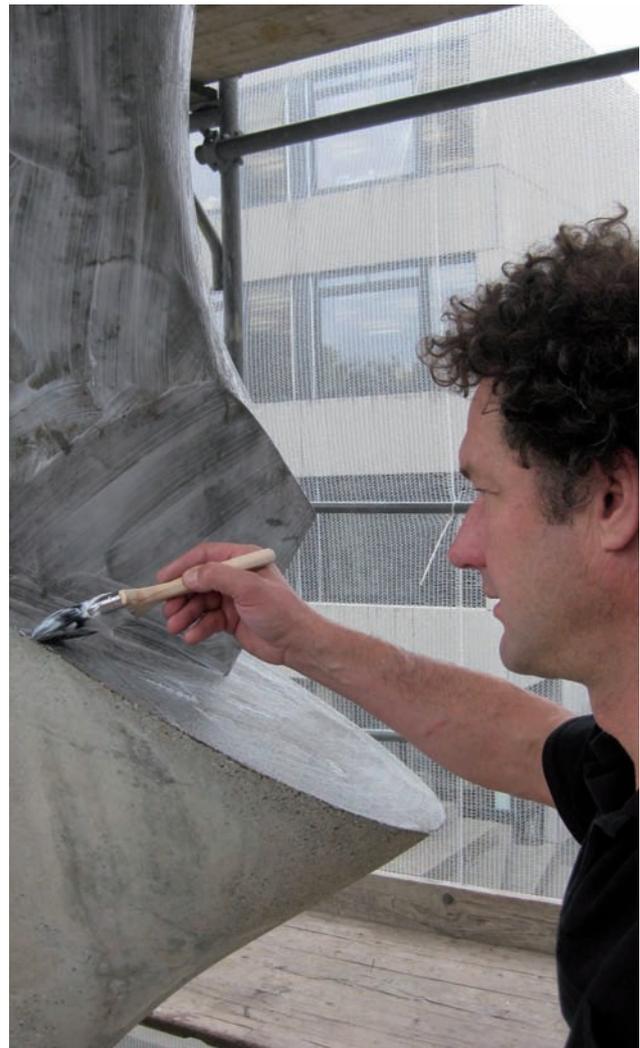
Abb. 10: *Finale Imprägnierung mit einer Hydrophobierungscreme.*

Die Betonsäule wurde am Schluss sämtlicher Maßnahmen zweimal mit einer Hydrophobierungscreme von unten nach oben behandelt (Abb. 10). Der Vorteil der cremigen Konsistenz liegt darin, dass ohne großen Aufwand lange Applikationszeiten möglich sind, der Penetrationsvorgang gleichmäßig erfolgt und somit die Eindringtiefe des Wirkstoffes iso-Octyltriethoxysilans in den Beton erhöht wird [SNETHLAGE, 2008].

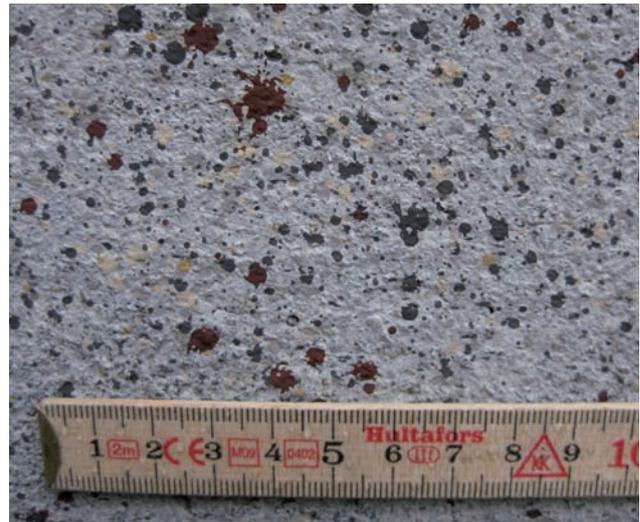
Abb. 11: Eine andere Strategie und Zielvorgabe an der umgebenden Architektur. Kulissenmalerische Kleckse und Farbspritzer als Betonimitation im Stile des „Pointillismus“. Ein angepasster Ersatzmörtel wie in Abb. 9 gezeigt, hätte eine solche, nicht nachhaltige Massnahme nicht nötig.

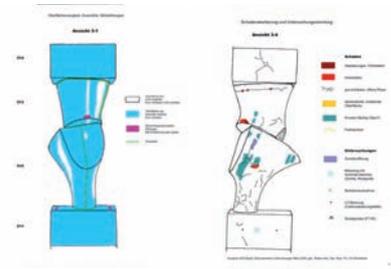
Abb. 3

Rechts Abb. 3: Kartierung der Oberflächenrauigkeit, Gussnähte und früheren Mörtelkittungen.

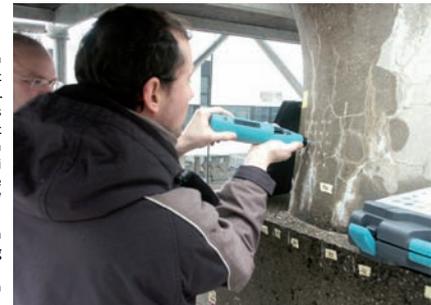
Der Bewehrungsstahl ist im hochalkalischen Milieu des jungen Betons vor Korrosion geschützt. Auf der Stahloberfläche bildet sich eine Eisenoxidschicht, die so genannte Passivierungsschicht. Dieser Rostschutz wird aufgehoben, wenn der pH-Wert des Betons unter 8,5-9 fällt. Der Vorgang (Karbonatisierung) vollzieht sich von der Oberfläche her nach innen durch Reaktion mit dem Kohlendioxid CO₂ der Luft. Sie liegt bei diesem Objekt bei erstaunlich geringen 5 bis 13 mm Tiefe. Die Werte, die für die Druckfestigkeit ermittelt wurden, liegen im Mittel bei ca. 33 N/mm².

Links Abb. 5: Die Karbonatisierungstiefe wurde mit Bohrungen und dem laufenden Besprühen mit der Indikatorenlösung Phenolphthalein (Farbumschlag bei pH 8,5) bestimmt.

Rechts Abb. 6: Die Prüfung der Druckfestigkeit mit dem Betonprüfhammer „SilverSchmidt“.

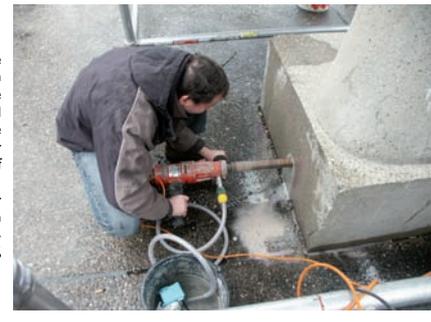
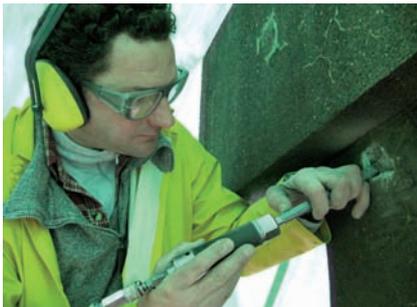
Um Informationen zum Korrosionszustand der Bewehrungsstäbe im Beton zu erhalten, wird das Verfahren der elektrochemischen Potentialfeldmessung eingesetzt. Bei diesem Verfahren wird die Potentialdifferenz zwischen einem kontaktierten Bewehrungsstahl (Sondieröffnung) und einer auf der Betonoberfläche aufgetragenen Bezugs Elektrode gemessen. Abgesehen von einer Stelle geben die Werte zwischen 0-100mV keine Hinweise auf eine Korrosion der Bewehrung in der Säule.

Die Porengrößenverteilung und Porosität geben Auskunft über das Gefüge bzw. sind mechanischen Kennwerte. Sie wurden an gezogenen Bohrkernen im Labor mit der Quecksilber-Druckporosimetrie bestimmt und sind mit 6,4 - 9,0 Vol.-% verhältnismäßig gering.

Links Abb. 7: Potentialfeldmessung

Rechts Abb. 8: Bohrkernentnahme für Untersuchungen im Labor.

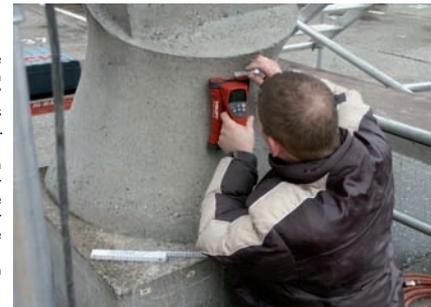
Zur Bestimmung der bauwerkschädlichen Salze (Chlorid) wurde ein wässriger Aufschluss durchgeführt und mit dem Spektralphotometer untersucht. Die Werte liegen mit 0,03-0,07 Massen-%, bezogen auf das Betongewicht, im Bereich des natürlichen Chloridgehaltes von zementgebundenen Werkstoffen. Ein Korrosionsrisiko durch Chloride ist daher nicht zu erwarten. Mit dem Bewehrungssuchgerät kann man die Entfernung zum magnetisierbaren Bewehrungsstahl nach dem Prinzip der magnetischen Induktion messen. Dazu wird ein Scanner auf die Betonoberfläche aufgesetzt. Für die Analyse ist der Stabdurchmesser notwendig (Sondieröffnung). Der niedrigste Mittelwert wurde mit 18,3mm bestimmt.

Links Abb. 9: Zur Messwertergänzung wurden an wenigen Stellen minimale Sondierlöcher kontrolliert geöffnet.

Rechts Abb. 10: Beim Scannen der Bewehrungsüberdeckung.

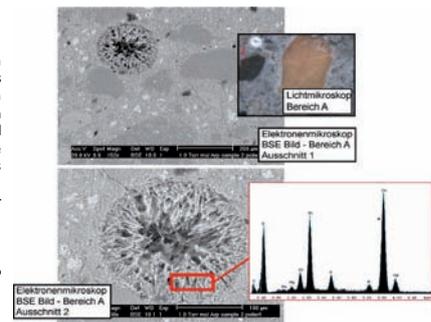
Die AKR ist eine chemische Reaktion von reaktiven Kieselsäuren des Gesteinszuschlages mit den Alkalihydroxiden des Zements und produziert einen aufquillbaren Gel, der zu inneren Druckzuständen führt. Erscheinungsbilder einer schädigenden AKR sind charakteristische Risse, weisse Ausblühungen und Aussinterungen sowie Ablplatzungen. Die licht- sowie elektronenmikroskopischen Untersuchungen bestätigen das Abflauen einer Alkali-Kieselsäure-Reaktion an der Arpsäule.

Links Abb. 11: Typisches Erscheinungsbild der AKR auf der Oberfläche des drittobersten Elementes.

Rechts Abb. 12: Bilder der mikroskopischen Untersuchung.

Eine Gefährdung der Standsicherheit liegt zur Zeit nicht vor, so dass die Säule oberflächlich restauriert werden kann.
