Die Restaurierung des „Zürileu“ (1894)

aus künstlichem Sandstein (feiner Beton, Zementstein)
von Urs Eggenschwiler

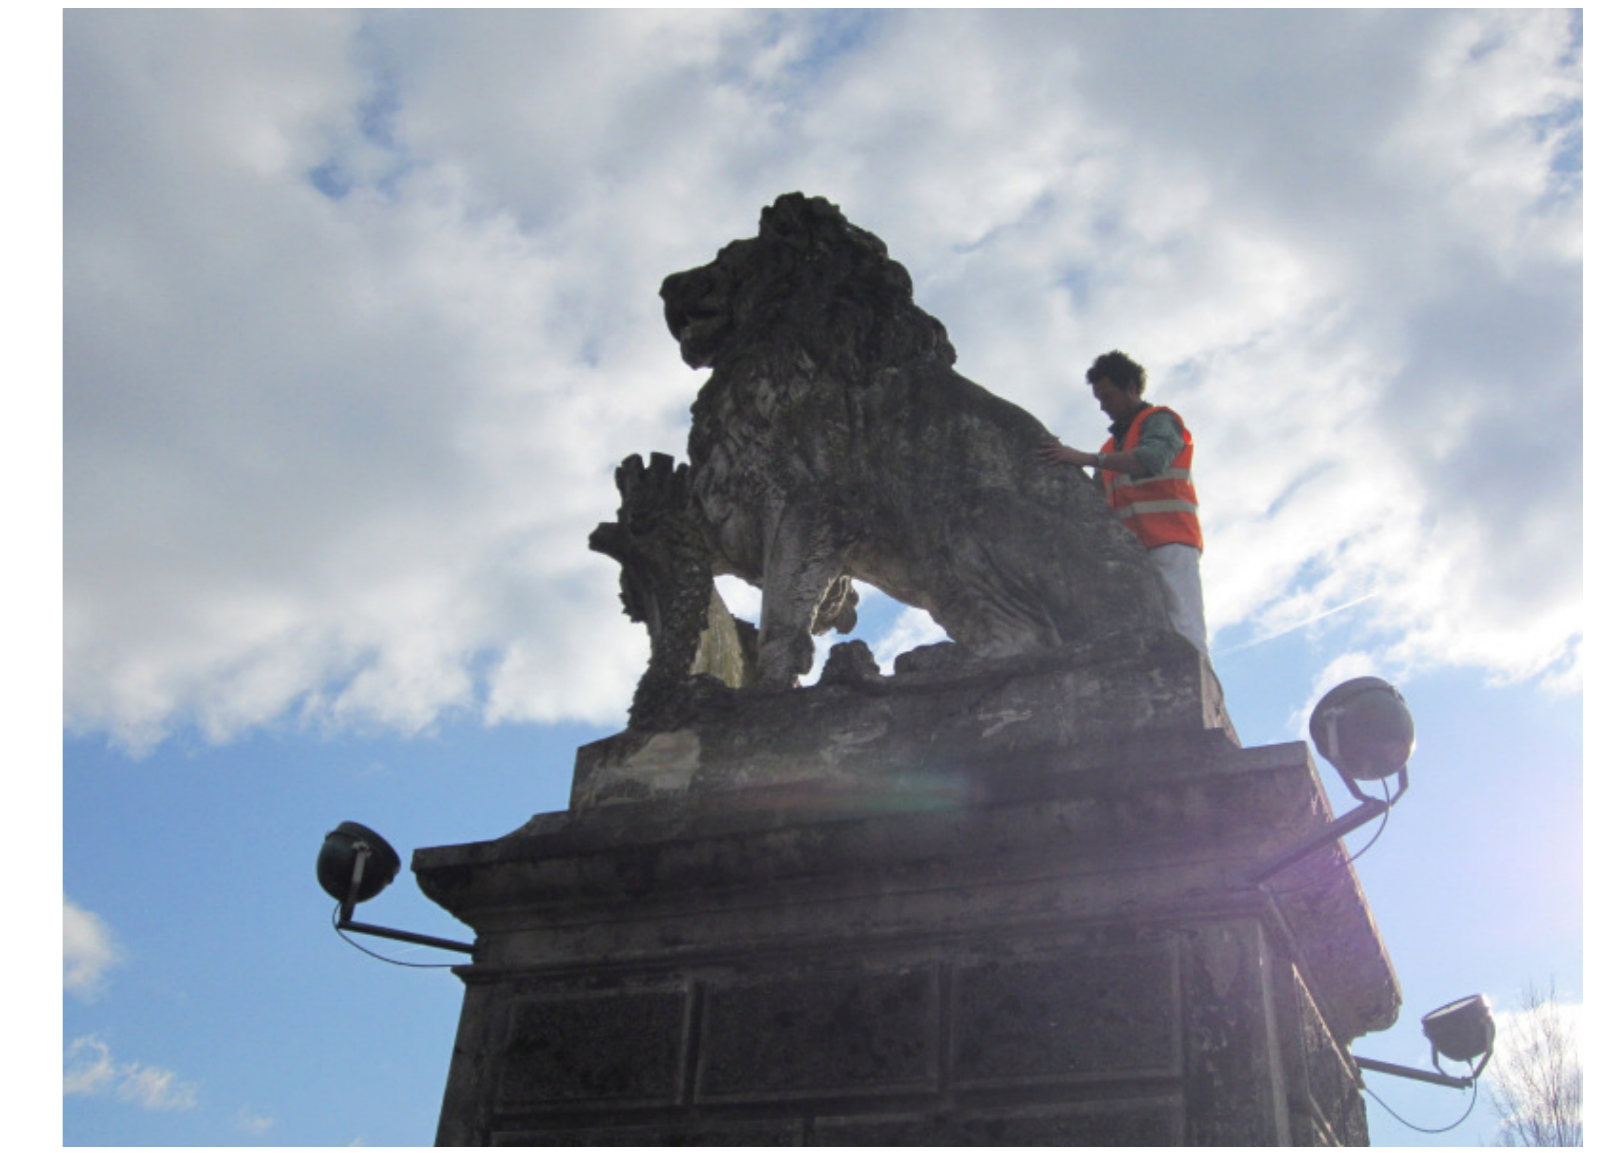
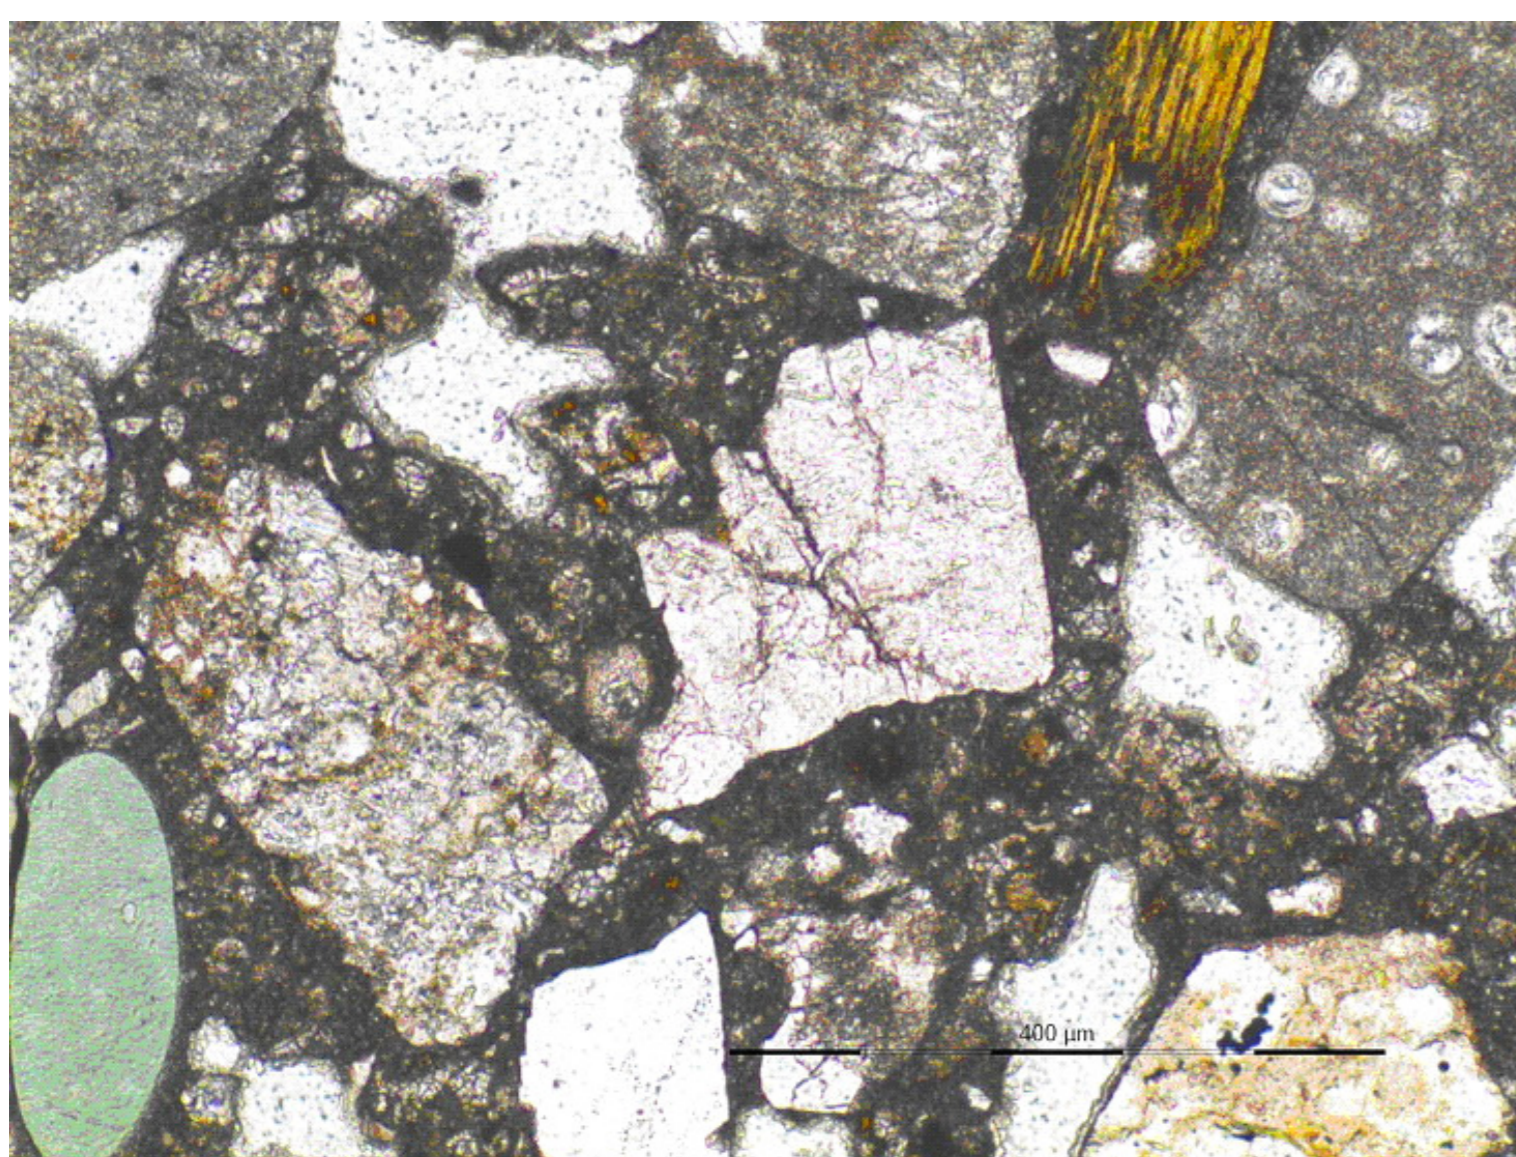
Über Massnahmen vor 1971 ist nichts bekannt. 1971: Der Schwanz fällt ab. Ausser ein paar Rissen wird der Zustand als einigermaßen gut beschrieben. 1990: Wieder fallen Schwanzteile ab. Reparaturen 1991-92. Der Löwe wird zum Schluss mit einer Schutz- und Opferschicht, einer weissen Schlämme aus Zement, Kalk, Quarzzuschlag und einer Kunststoff-vergütung angestrichen. Diese ist nur noch an regengeschützten Stellen vorhanden. 1993: Während einer Demo zum Wohlgrothareal wird der Löwe „geteert und gefedert“ (Bild links). Reinigung. 2011: Wieder fallen Teile ab. Die Untersuchung ab Leiter zeigt einen kritischen Zustand. Weitere Teile drohen demnächst abzufallen. Links Abb. 6: „geteert und gefedert“ 1993. Rechts Abb. 7: Voruntersuchung 2011 ab Leiter, T. Hotz.

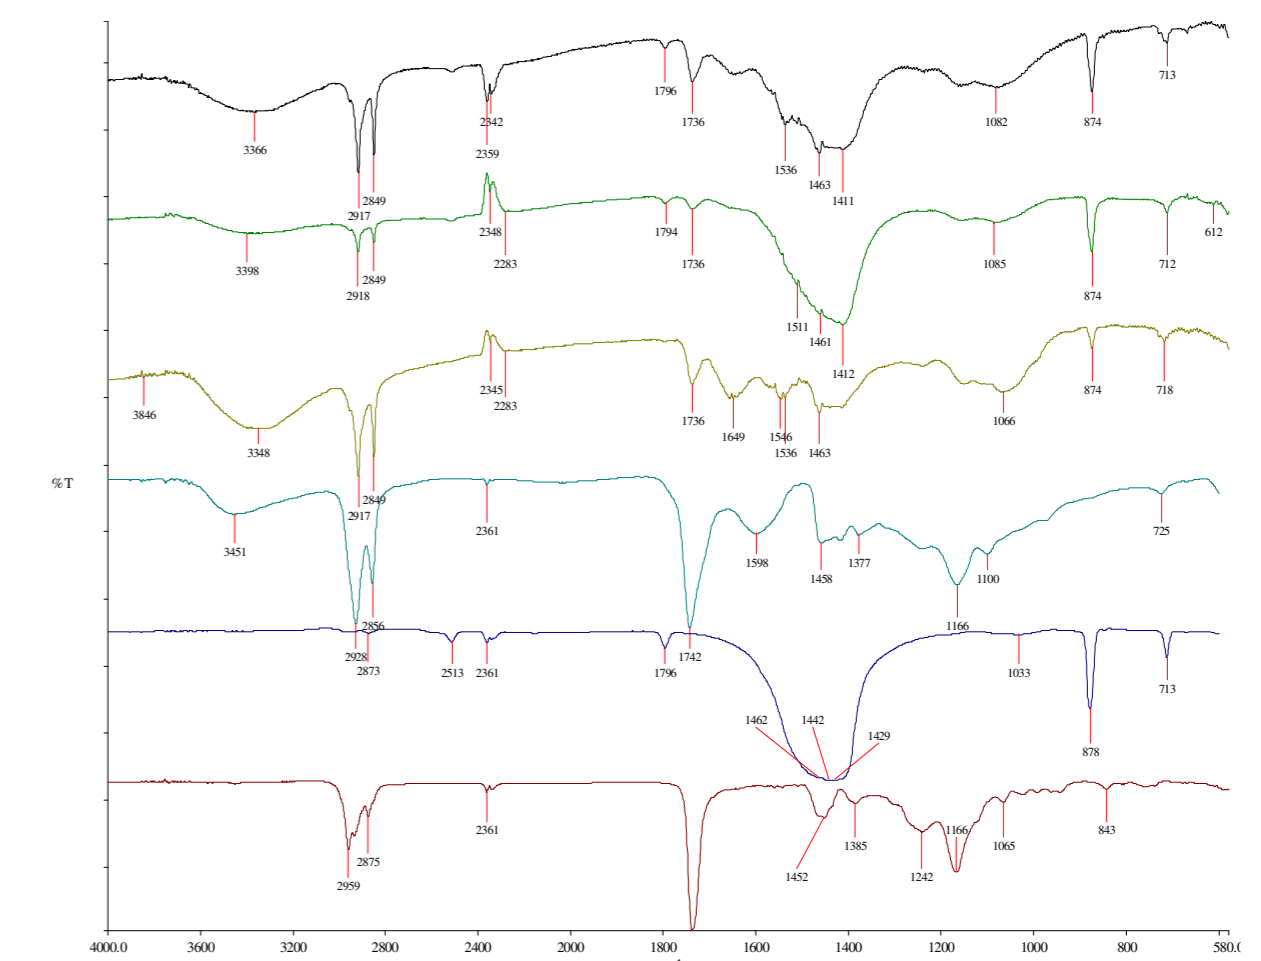
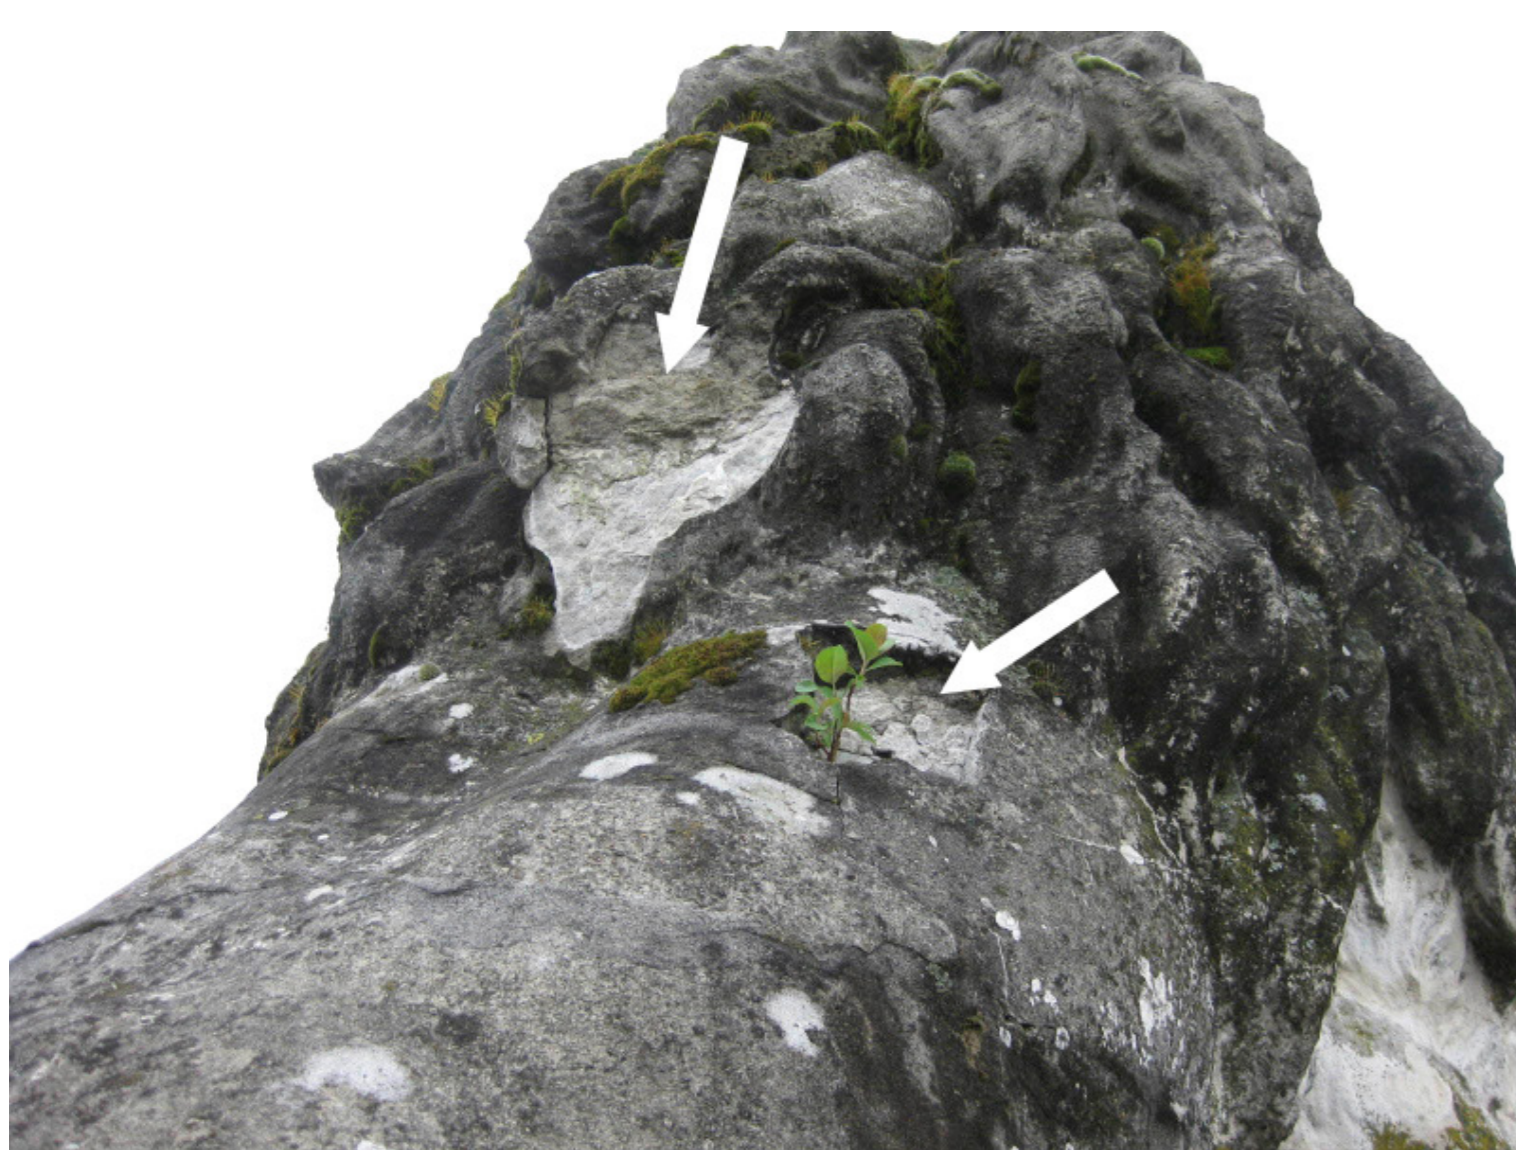
Um mehr Informationen zur Materialität zu erhalten wurden Proben an Kunststein und Schlämmanstrich entnommen und im kunsttechnologischen Labor untersucht. Bei der Herstellung des Löwen in der damaligen Steinfabrik Zürich wurde eine gut homogenisierte portlandzementgebundene Mörtelmischung verwendet. Die feinen Sandzuschläge bestehen aus Quarz, Feldspäten, Kalksteinfragmenten, Glaukonit, Glimmer. Ebenfalls enthalten sind Ockerpigmente und Kohlepartikel. Links Abb. 8: Mikrographie der Dünnschliffprobe bei parallelen Polarisatoren. Rechts Abb. 9: Die Probe der weissen Schlämme wurde mit Infrarot-Spektrometrie FT-IR untersucht. Die Peaks zeigen, dass viel Kalk sowie organische Bindemittel enthalten sind.

Olive: Leb2_1305885AAM_Hotz_P1_06: Probe 1, glänzendes Material
Grün: Leb2_1305885AAM_Hotz_P1_05: Probe 1, glänzendes Material
Schwarz: Leb2_1305885AAM_Hotz_P1_08: Probe 1, glänzendes Material
Blau: Kreide (Champagnerkreide)
Braun: Acrylkleber 360HV, Diethelm AG Brütisellen
Aqua: Standöl mit Zinkweiss 3 Jahre gealtert
