# Die Betonsäule „elements interchangeable“ (1961) von Hans Arp

## Untersuchungsmethoden und Ergebnisse

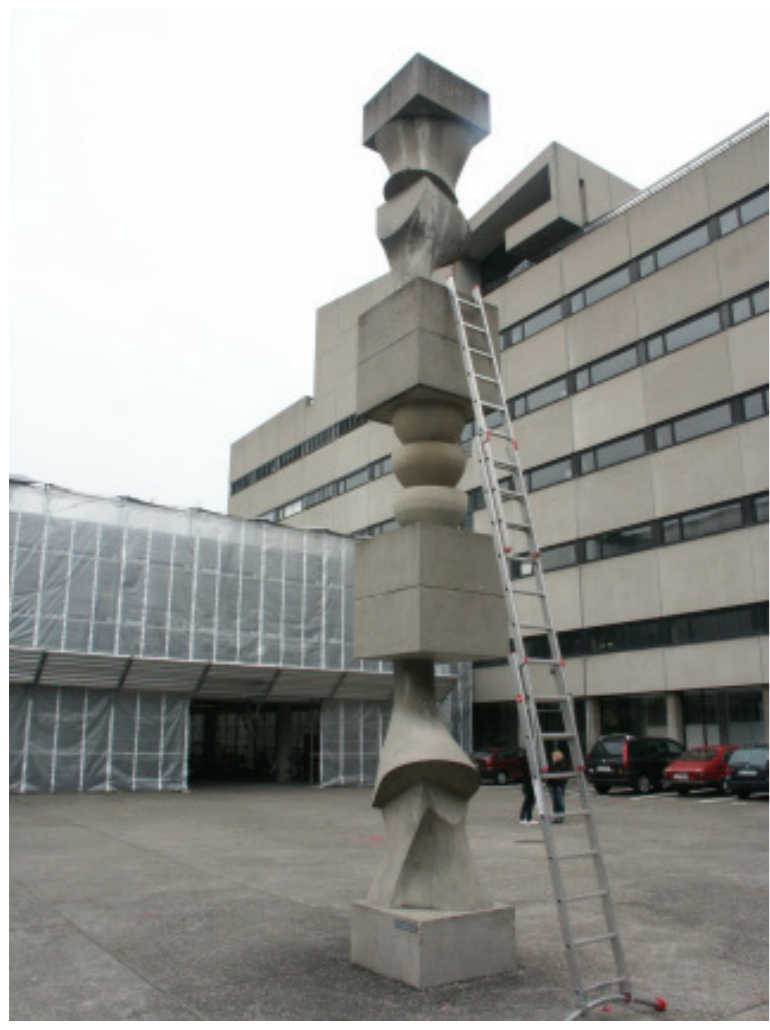
Abb. 1

Links Abb. 1: Gesamtansicht der rund 8 Meter hohen und gegen 10 Tonnen schweren Säule.

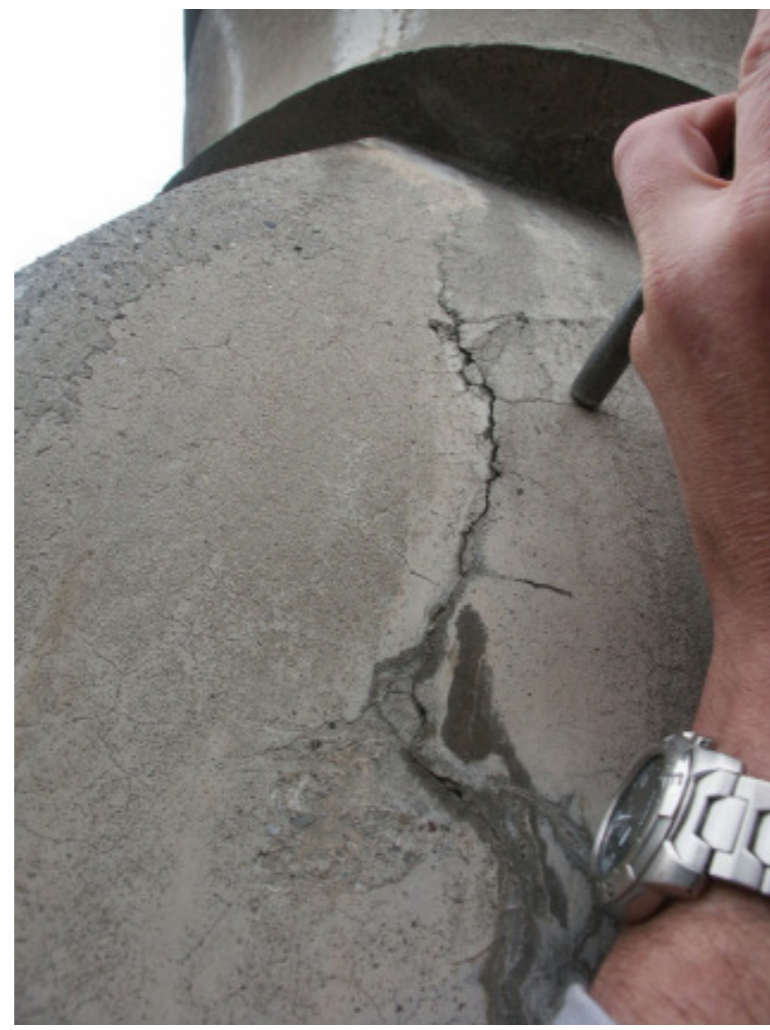
Abb. 2

Bei einer Kontrolle von der Leiter aus wurden im Frühling 2008 oberflächliche Schäden festgestellt, die Anlass zu einer genaueren Untersuchung gaben, welche im März 2009 durchgeführt wurde. Mit naturwissenschaftlichen Untersuchungsmethoden wurde versucht, eine Antwort auf die Frage des materialtechnologischen Zustandes sowie der Standsicherheit zu geben.

Links Abb. 2: Detail, Schaden mit Rissbildung.

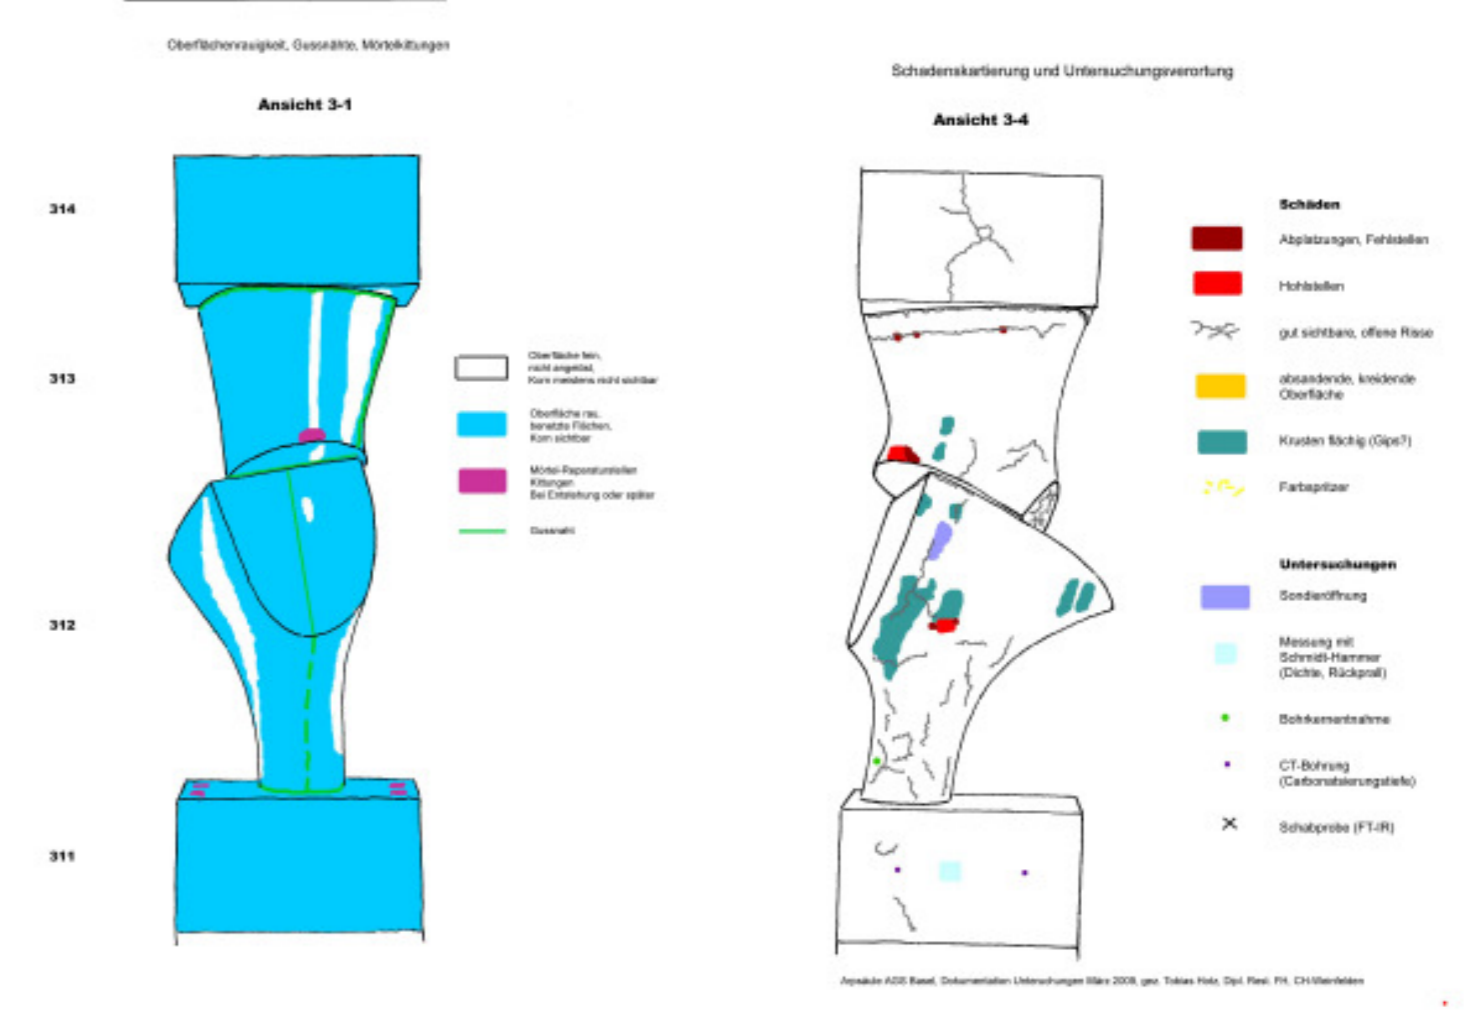
Abb. 3

Rechts Abb. 3: Kartierung der Oberflächenrauigkeit, Gussnähte und früheren Mörtelkittungen.

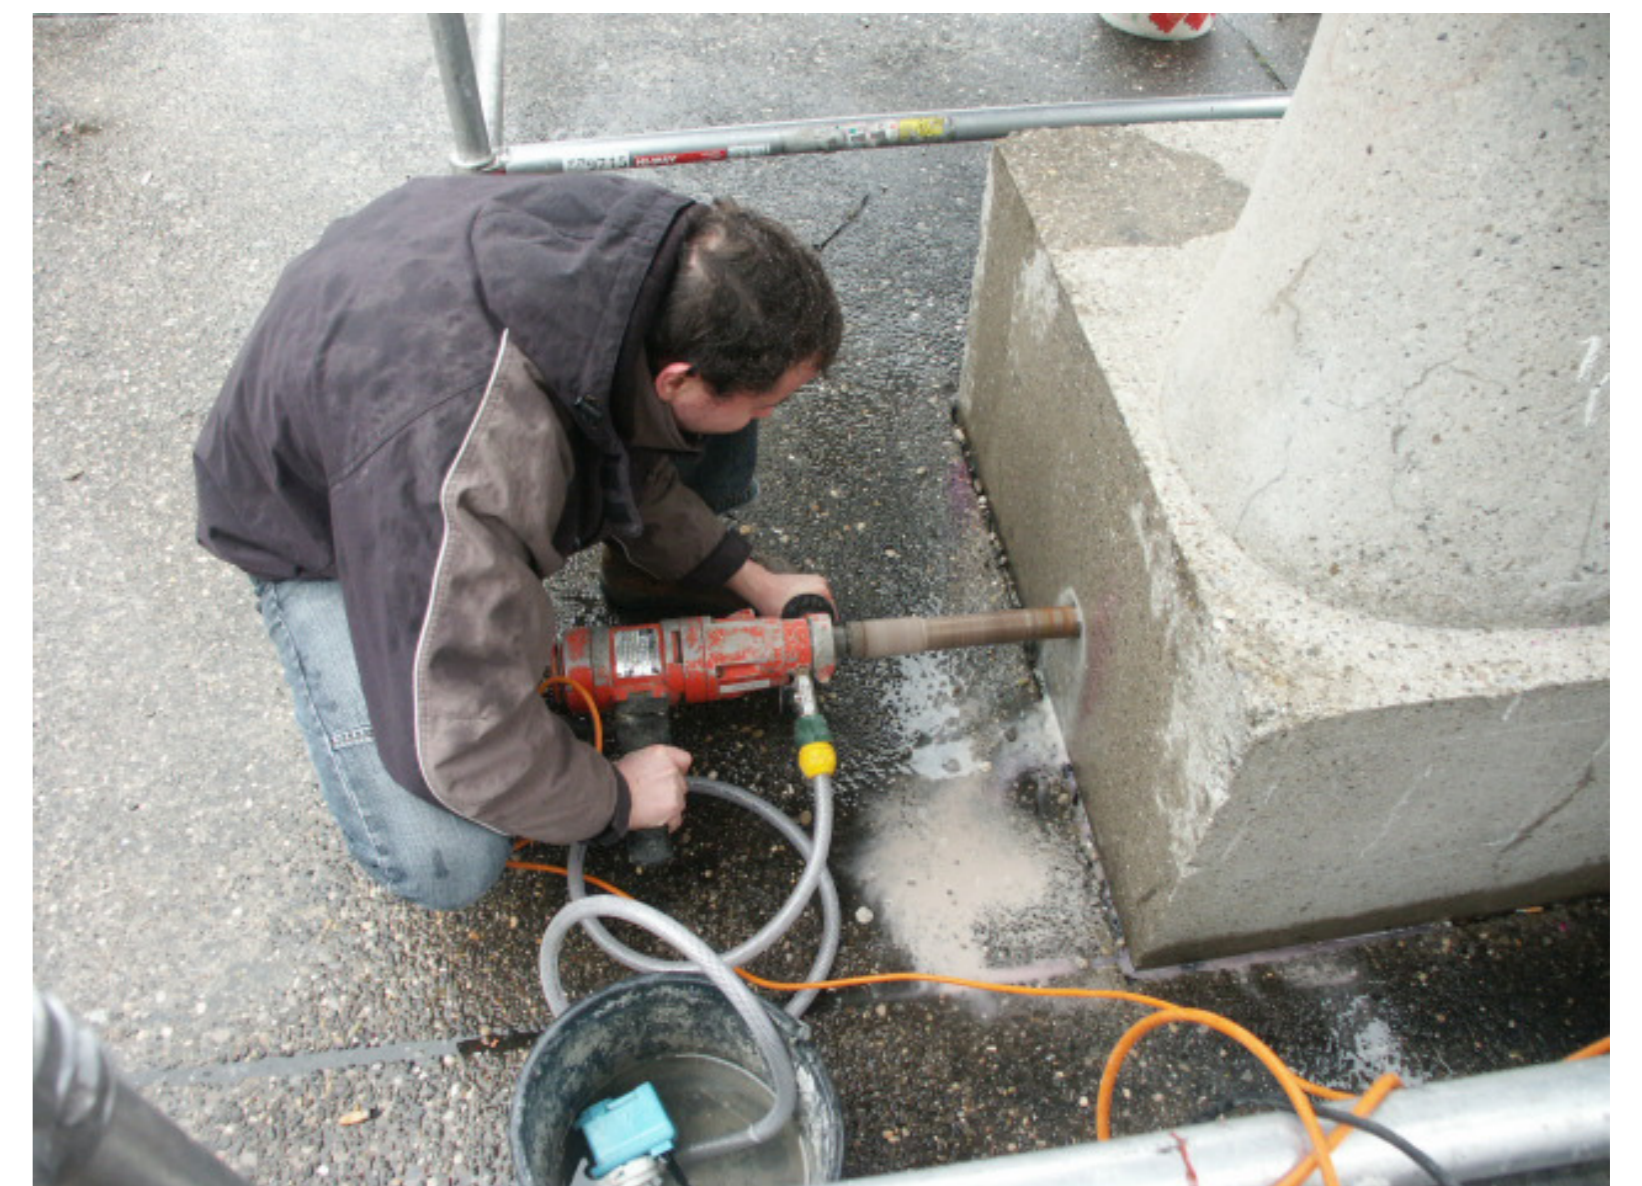
Um Informationen zum Korrosionszustand der Bewehrungsstäbe im Beton zu erhalten, wird das Verfahren der elektrochemischen Potentialfeldmessung eingesetzt. Bei diesem Verfahren wird die Potentialdifferenz zwischen einem kontaktierten Bewehrungsstahl (Sondieröffnung) und einer auf der Betonoberfläche aufgetragenen Bezugslektrode gemessen. Abgesehen von einer Stelle geben die Werte zwischen 0-100mV keine Hinweise auf eine Korrosion der Bewehrung in der Säule.

Links Abb. 7: Potentialfeldmessung

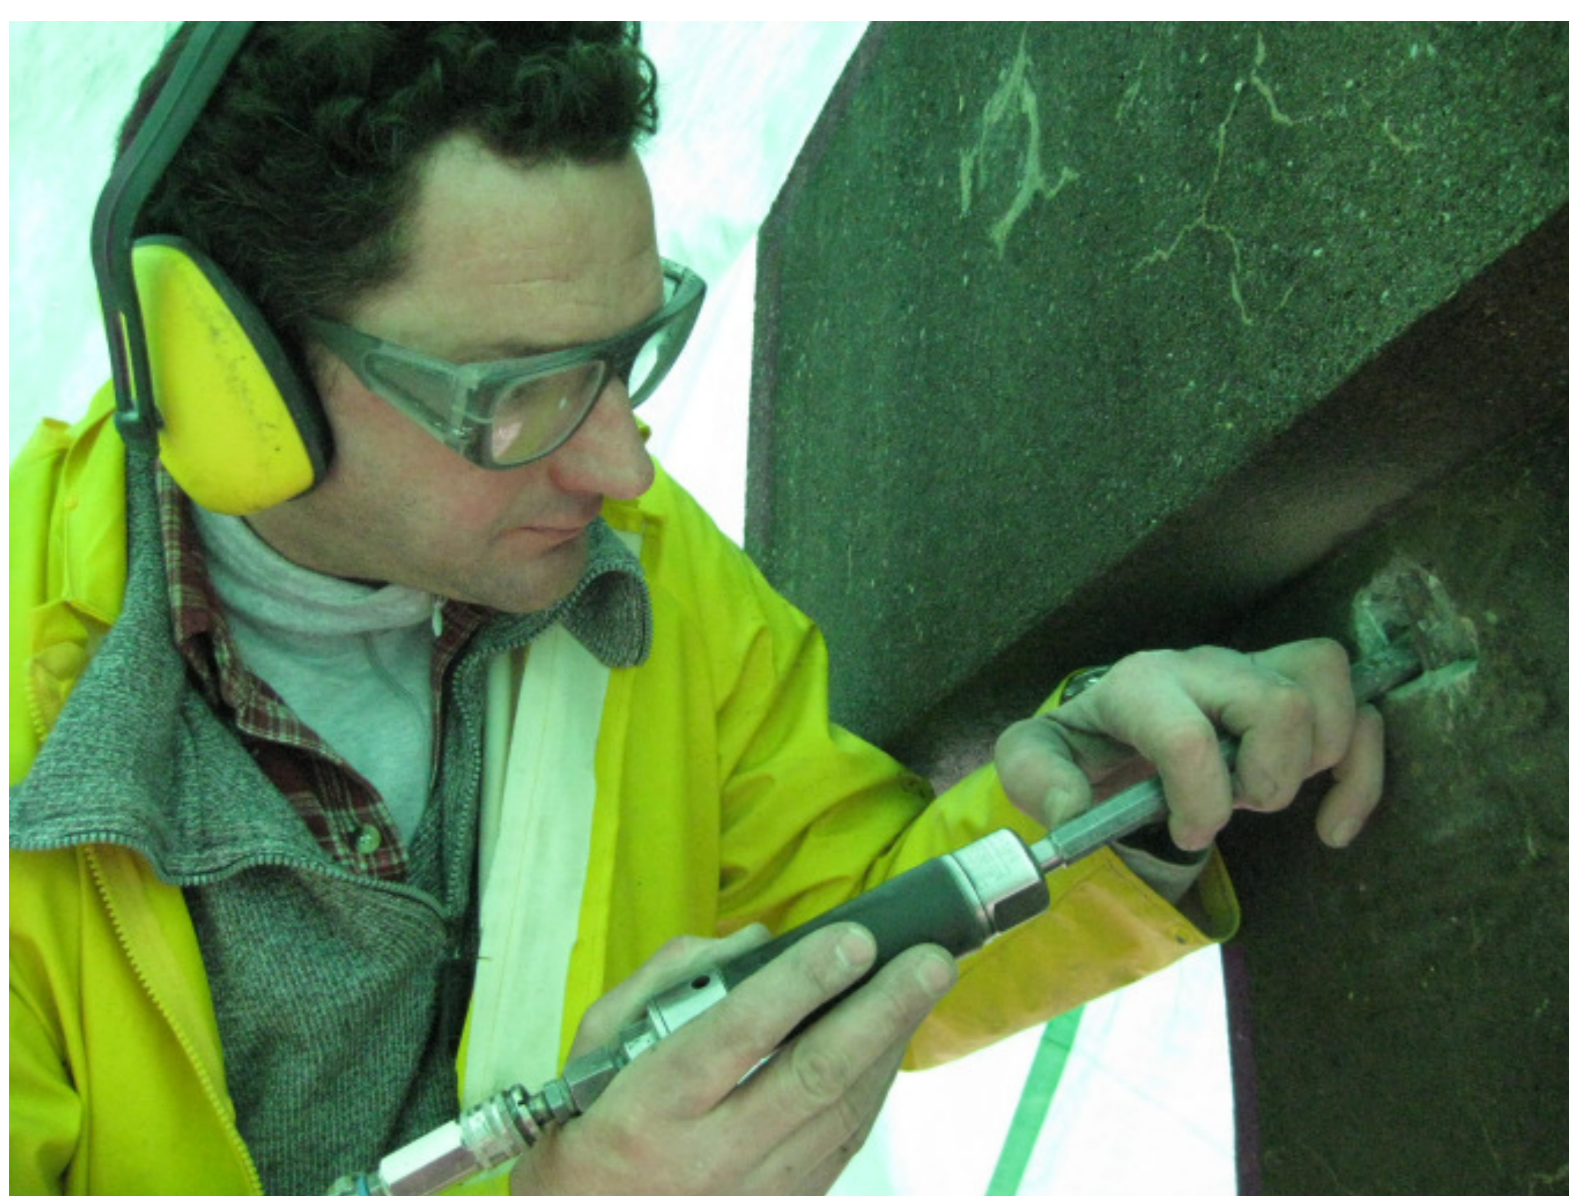
Die Porengrößenverteilung und Porosität geben Auskunft über das Gefüge bzw. sind mechanischen Kennwerte. Sie wurden an gezogenen Bohrkernen im Labor mit der Quecksilber-Druckporosimetrie bestimmt und sind mit 6,4 - 9,0 Vol.-% verhältnismässig gering.

Rechts Abb. 8: Bohrkernentnahme für Untersuchungen im Labor.

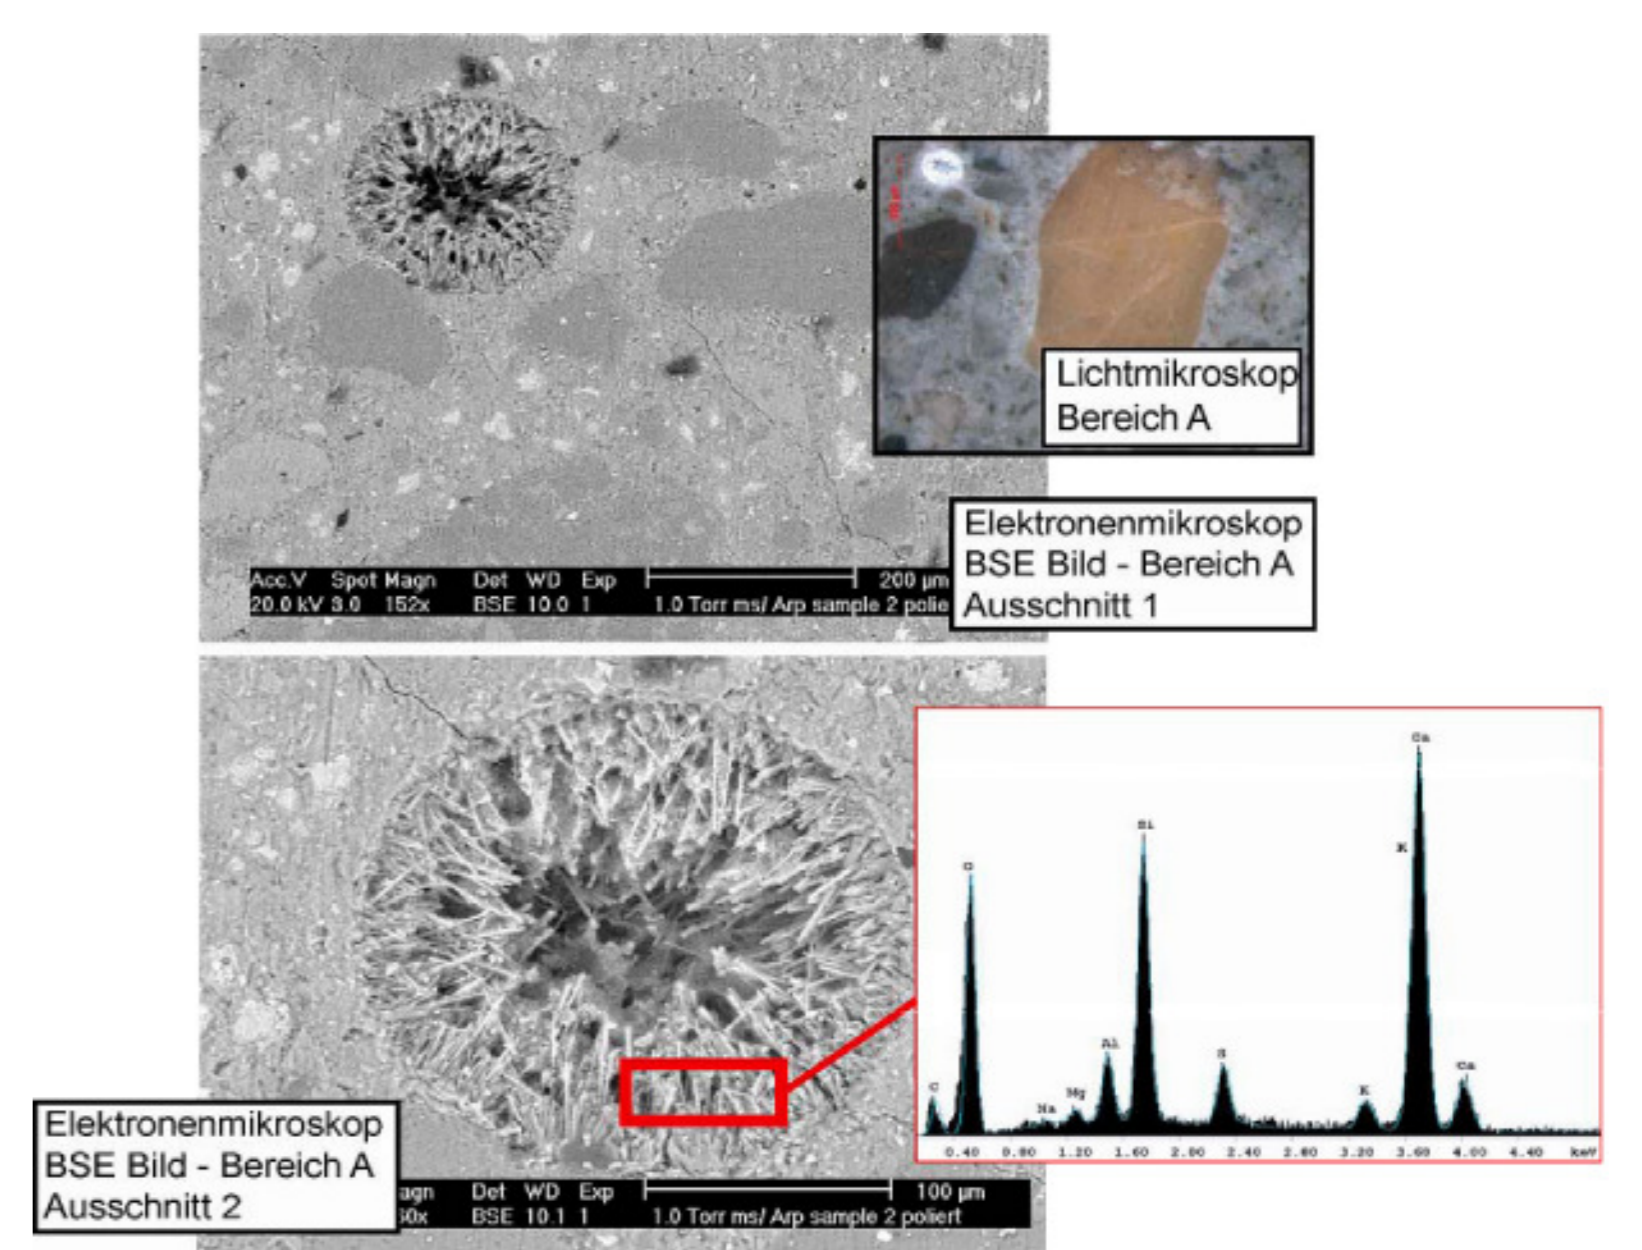
Die AKR ist eine chemische Reaktion von reaktiven Kieselsäuren des Gesteinszuschlages mit den Alkalihydroxiden des Zements und produziert einen aufquillbaren Gel, der zu inneren Druckzuständen führt. Erscheinungsbilder einer schädigenden AKR sind charakteristische Risse, weisse Ausblühungen und Aussinterungen sowie Abplatzungen. Die licht- sowie elektronenmikroskopischen Untersuchungen bestätigen das Abflauen einer Alkali-Kieselsäure-Reaktion an der Arpsäule.

Links Abb. 11: Typisches Erscheinungsbild der AKR auf der Oberfläche des drittobersten Elementes.

Eine Gefährdung der Standsicherheit liegt zur Zeit nicht vor, so dass die Säule oberflächlich restauriert werden kann.
