**Neue Natursteinrestaurierungsergebnisse und messtechnische Erfassungen
sowie Sanierungsbeispiele**

Tagung am 25. März 2011 in Stuttgart

Die Betonsäule “éléments interchangeable” (1961) von Hans Arp Einführung – Problemstellung – Restaurierung

von Tobias Hotz

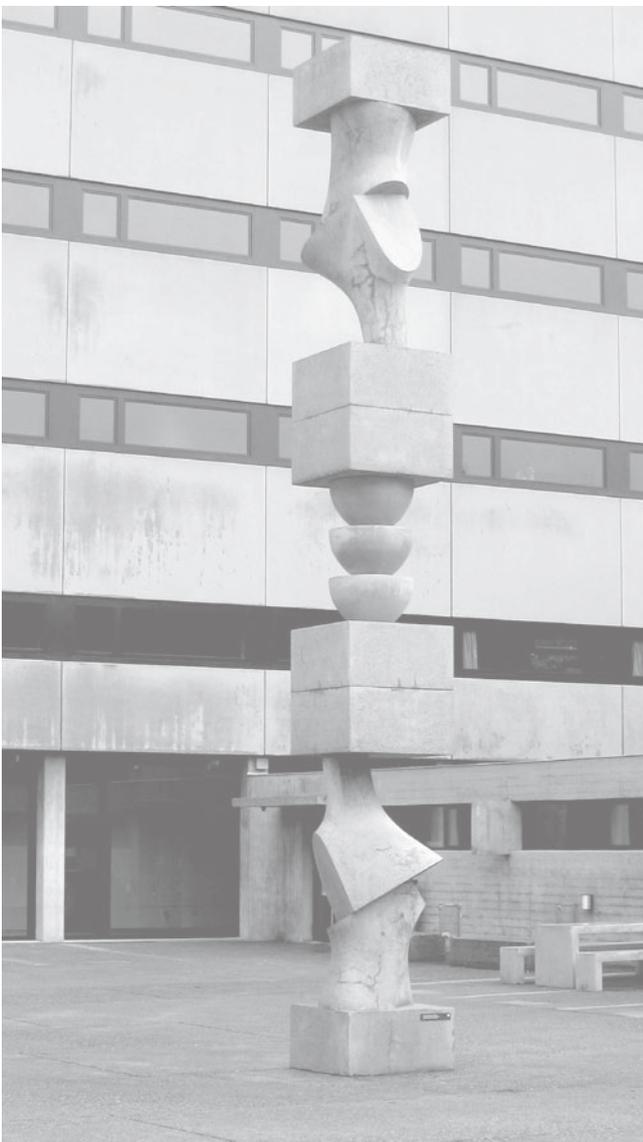
Abb. 1: Die 8,40m hohe „Bausteinsäule“ ist in der Mitte der Würfel konstruktiv in drei Hauptsegmente unterteilt. Das unterste wiederholt sich im obersten, jedoch auf den Kopf gestellt und um 90° gedreht.

wären jedoch die drei Hauptsegmente aus denen die 8,45 m große Säule besteht. Diese sind jeweils in der Mitte der zwei Würfel zusammengefügt. Dazu müssten jedoch die Verbindungsdübel ausgebohrt werden, was natürlich nicht ohne Substanzverlust geht. Beachtenswert ist, dass sich das unterste der drei Segmente im obersten wiederholt, nur auf den Kopf gestellt und um 90° gedreht (Abb. 1).

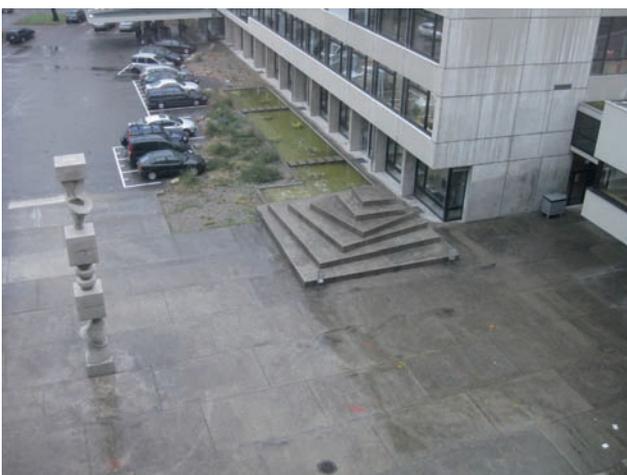
Abb. 2: Blick vom Dach auf die „Bausteinsäule“ (links) und die „Sitzpyramide“ von Armin Hofmann. Da bei schönem Wetter 60 bis 70 Schüler auf ihr pausieren, ist sie das meistbenutzte Kunstwerk weit und breit und wird vom Lehrpersonal schmunzelnd der „Affenfelsen“ genannt.
